# TECHNICKÝ PRŮKAZ NEMOVITOSTI

Rodinný dům

Adresa: Pod Kozincem 7  
273 05, Svinařov

Datum zpracování: 24.06.2026

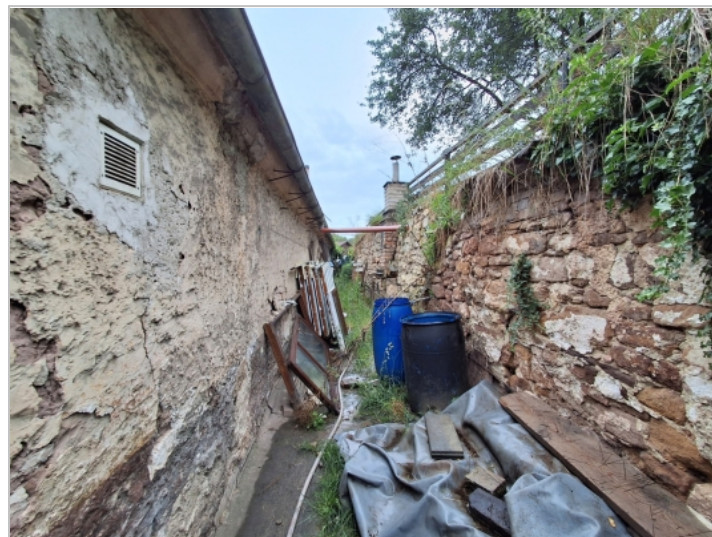
Foto: Opěrná zeď u severní fasády

Při místním šetření se ukázalo, že kolem objektu nebyl zajištěn funkční systém odvodnění povrchových vod. Přibližně jeden metr od severní obvodové stěny domu se nachází opěrná zeď z lomového kamene, zajišťující přilehlý svah. Zeď vykazuje známky stáří, lokální degradace spár, rozvolnění zdiva, prorůstání vegetací a zvýšeného vlhkostního zatížení. Zeď spolu s objektem tak tvoří překážku přirozenému odtoku srážkových vod, které se mohou akumulovat při severní straně domu. V severní části byly zjištěny vlhkostní poruchy konstrukcí a lokální trhliny ve zdivu nad úrovní terénu. Vlivem dlouhodobého vlhkostního zatížení a možného podmáčení základové spáry může docházet ke zvýšenému namáhání základových konstrukcí a navazujících konstrukcí objektu.

- Provést kopané sondy za účelem ověření skutečného provedení a hloubky základových konstrukcí a následně realizovat podbetonování (prohloubení) základů, pokud to bude nutné.
- Řešit systémové odvodnění okolního terénu a omezení přítoku srážkových vod k objektu.
- Napojení svodů ze střechy rodinného domu na novou dešťovou kanalizaci, případně její akumulace v nádobách s pojistným přepadem do vsaku na pozemku mimo objekt RD.
- Provést tepelněizolační úpravu soklové části objektu v návaznosti na navržené komplexní zateplení fasády.
- V případě pokračujícího vzniku trhlin doporučit jejich monitorování a případně zajistit podrobnější statické posouzení objektu.
- Při budoucích stavebních úpravách je třeba provést statické posouzení základových konstrukcí.

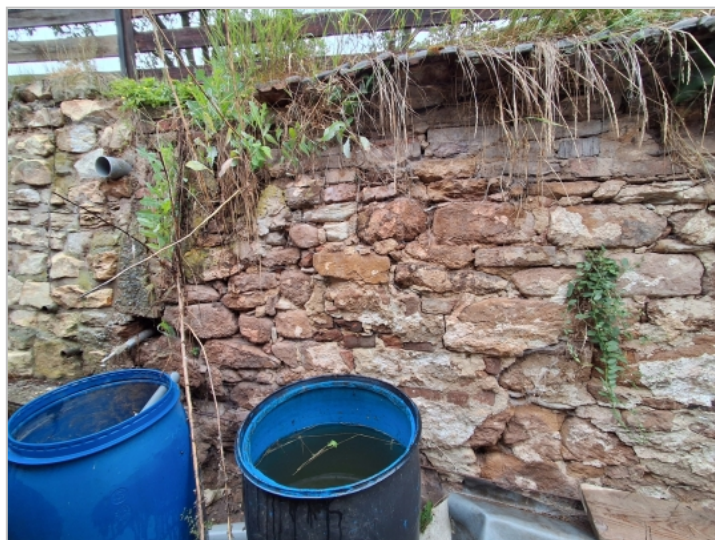
**Foto:** Opěrná zeď

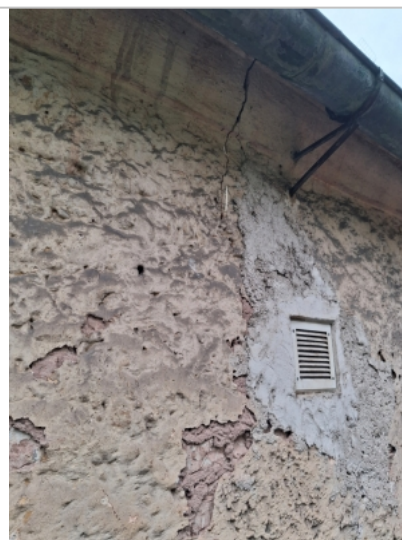
**Foto:** Trhlina v sev. fasádě

Dále bylo zjištěno, že soklová část objektu není tepelně izolována. V kombinaci s vlhkostním zatížením a možným promrzáním konstrukcí v oblasti základové spáry byly na navazujících konstrukcích zjištěny lokální trhliny a výrazná degradace povrchových úprav. Dlouhodobé působení těchto vlivů může vést ke zvýšenému namáhání základových a obvodových konstrukcí objektu.

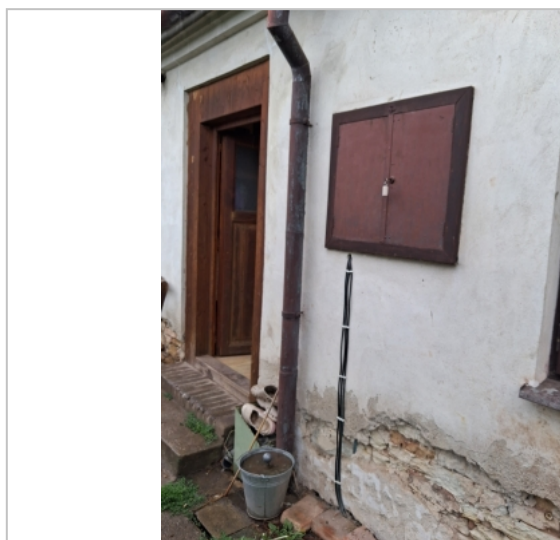
**Foto:** Sokl jižní fasády

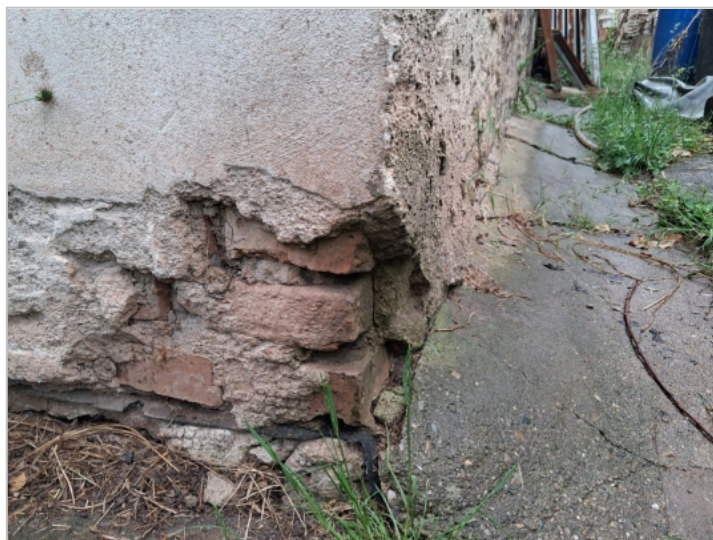
Při místním šetření nebylo možné vizuálně ověřit, v jaké kvalitě a v jakém stavu je provedena hydroizolace spodní stavby v jejích jednotlivých částech. S ohledem na stáří objektu (pravděpodobně více než 130 let) lze předpokládat, že zcela absentuje. Pouze v severovýchodním rohu budovy je patrná dodatečná vodorovná hydroizolace metodou podřezání zdiva s vložením izolačních asfaltových pásů. Její umístění je však na severní straně pod úrovní přilehlého terénu, což způsobuje její nefunkčnost. Na severní fasádě byly zjištěny projevy degradace povrchových úprav, vlhkostní poruchy zdiva a lokální degradace spár kamenného zdiva po celé výšce objektu. Na jižní straně, kde chybí okapový chodníček, je vnější omítka degradovaná především v nižších partiích, lokálně tam vnější omítka zcela chybí a obvodové kamenné zdivo soklu je obnažené.

**Foto:** Severovýchodní roh

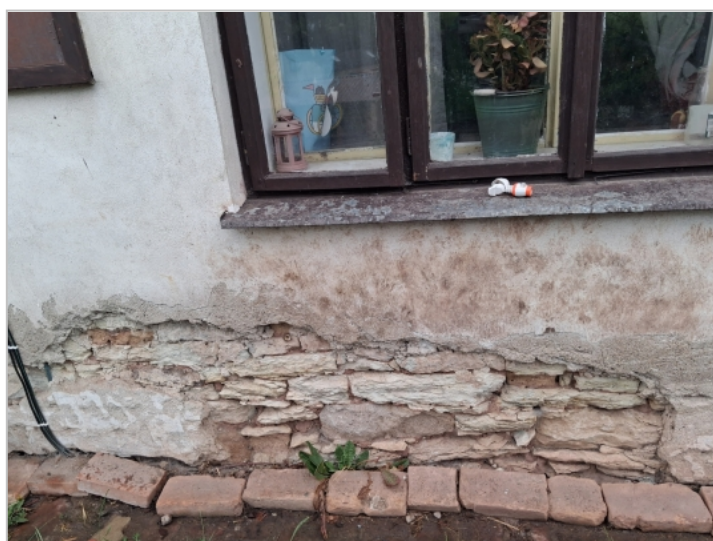
**Foto:** Jižní sokl

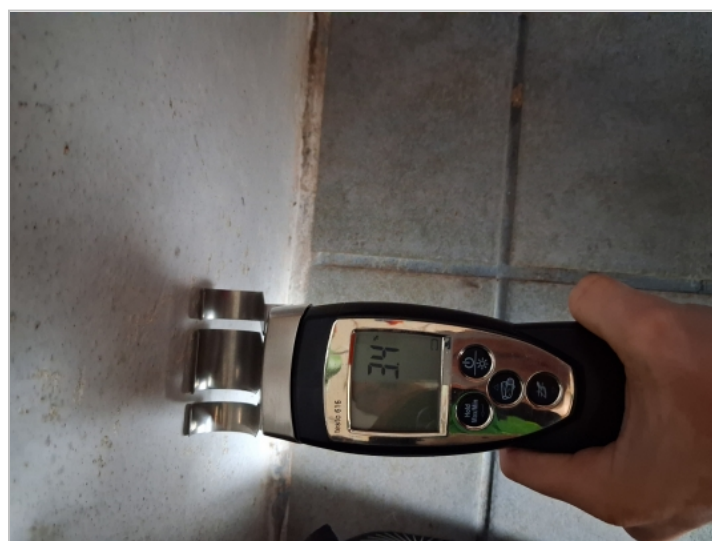
**Foto:** Orientační měření vlhkosti

S ohledem na zjištěnou modernizaci vnitřních povrchů stěn a podlah nelze vyloučit, že v rámci této rekonstrukce byly prováděny dodatečné pokusy o omezení průniku vlhkosti do objektu. Princip opatření však není znám a bez destruktivních sond jej není možné ověřit, případně garantovat jeho funkčnost.

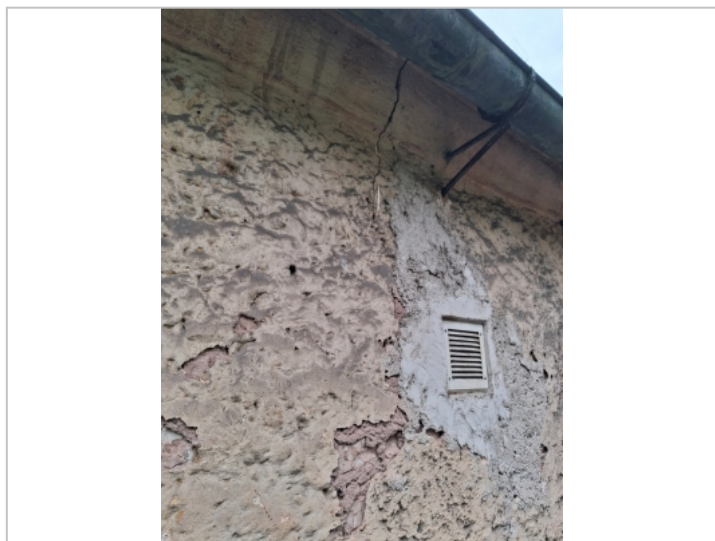
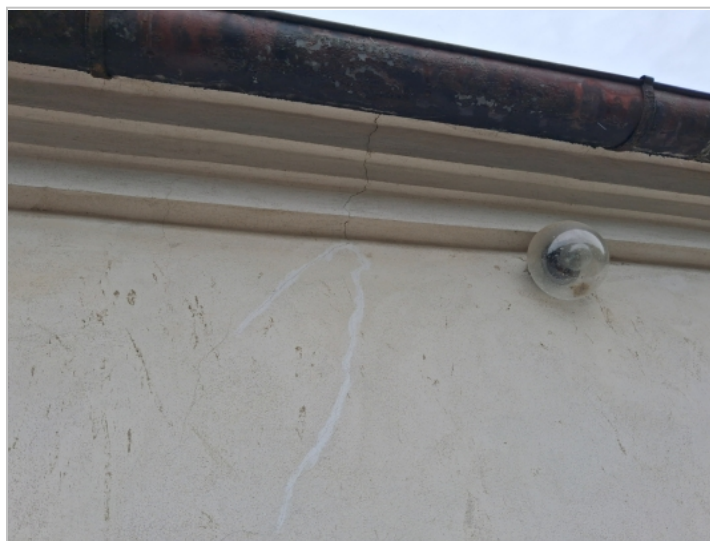
Při místním šetření byly lokálně zjištěny trhliny v exteriérových povrchových úpravách stěn, zejména od podokapní římsy dolů a v místech okolí otvorů vlivem oslabení konstrukce otvory. Tyto poruchy pravděpodobně signalizují lokální přetížení zdiva a pohyby základových pasů, případně nedostatečné vodorovné ztužení objektu.

V interiéru byly zjištěny trhliny v nenosných konstrukcích, především v místech nadpraží dveřních otvorů, které odpovídají vzniku vlivem deformací navazujících konstrukcí, zejména dřevěných stropních konstrukcí a krovu. Při prohlídce také nebylo možné ověřit přítomnost vhodného překladu nad dveřními otvory. Tento stav může vést k dalšímu vzniku trhlin, degradaci povrchových úprav a lokálním netěsnostem konstrukce.

**Foto:** Trhliny ve svislých konstrukcích

- Provést lokální diagnostiku trhlin a pomocí sádrových terčů ověřit, zda se jedná o poruchy pouze povrchových úprav nebo zda zasahují do nosných konstrukcí objektu.
- V případě plánované rozsáhlejší rekonstrukce objektu doporučit lokální destruktivní sondy do konstrukcí za účelem ověření skutečné skladby a technického stavu jednotlivých vrstev.
- Při rekonstrukci stropu k půdě a střechy realizovat dodatečné vodorovné ztužení (např. železobetonový věnec) a řádné ukotvení pozednic.
- V návaznosti na navržené odstranění vlhkostního zatížení konstrukcí a rekonstrukci vnějších povrchů doporučit provedení komplexního zateplení objektu vhodným systémem.

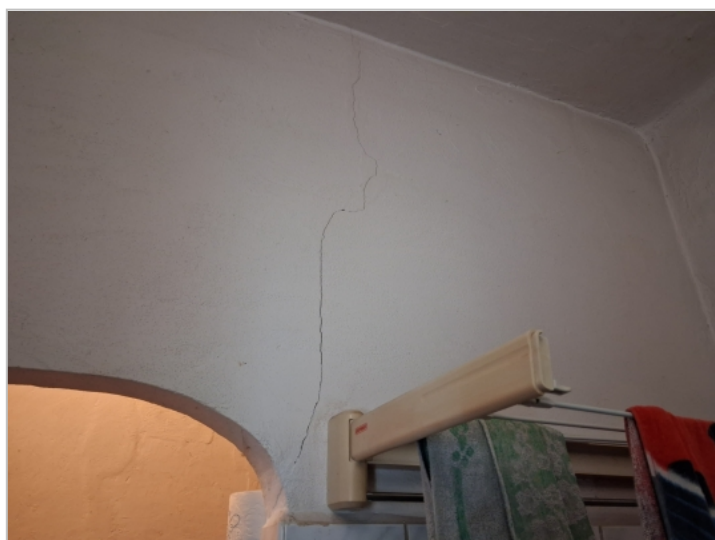
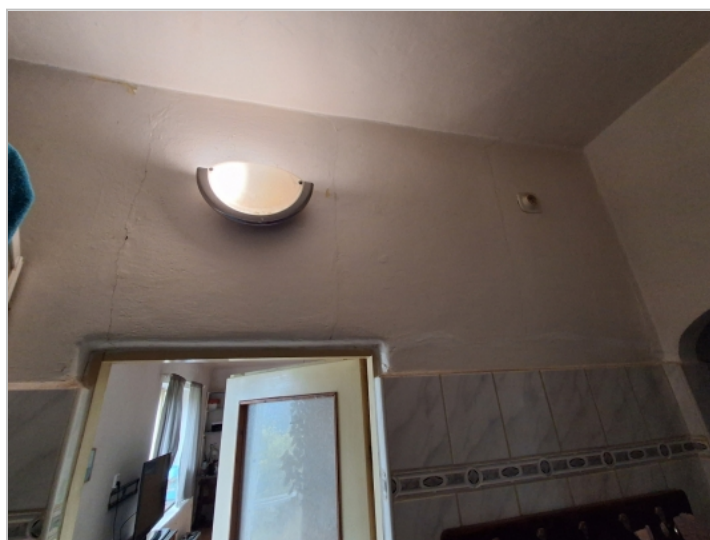
**Foto:** Trhliny v místě oslabení otvory

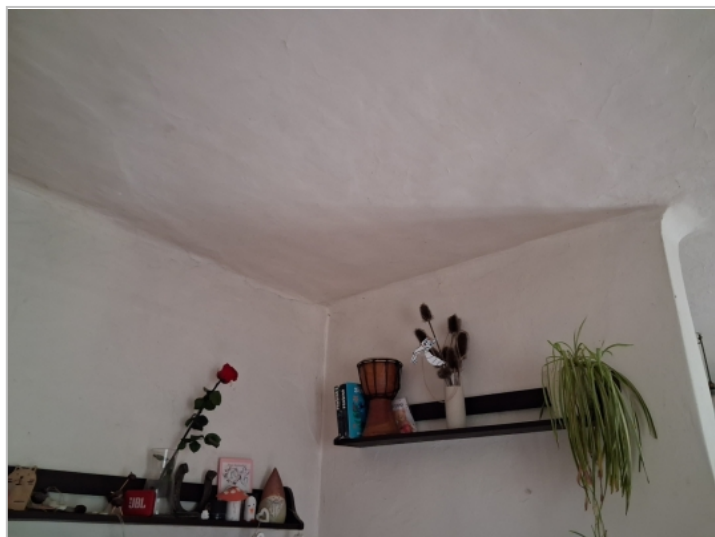
S ohledem na kombinaci dřevěných trámových stropů, zděných konstrukcí a krovu vyvozujícího vodorovné síly nelze zcela vyloučit riziko nedostatečného vodorovného ztužení objektu. Nebylo možné ověřit stav dřevěných trámů v konstrukci stropu pod půdou, které by měly zajišťovat vodorovnou tuhost objektu. V době místního šetření nebyly zjištěny významné statické poruchy nebo rozsáhlé trhliny nasvědčující havarijnímu stavu nosných stěn. Přesto může dlouhodobé působení deformací, vlhkostního zatížení a

zatížení konstrukcí vést k postupnému vzniku dalších trhlin v konstrukcích a degradaci navazujících povrchových úprav.

**Foto:** Trhliny v místě styku konstrukcí

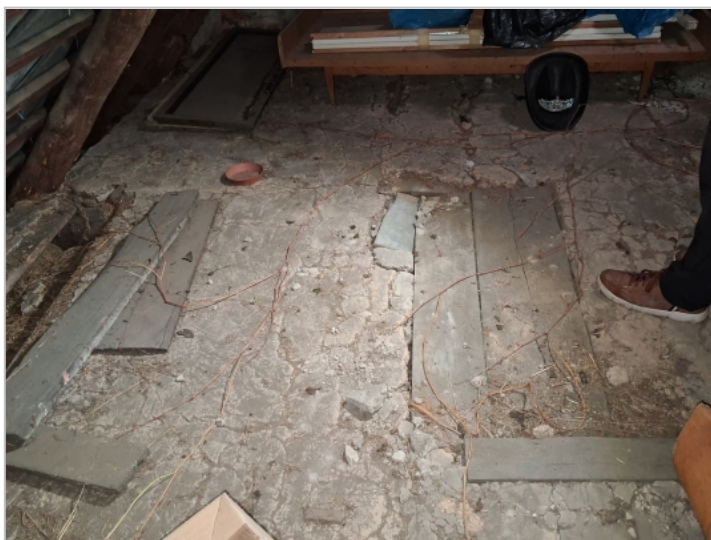
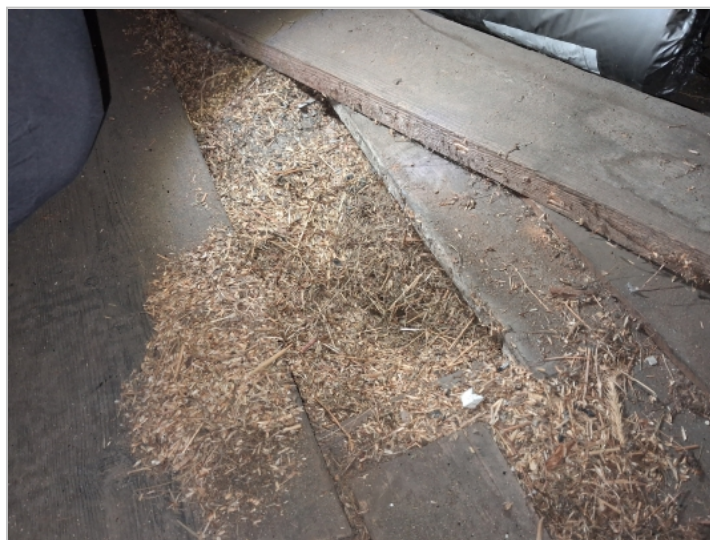
S ohledem na typ a stáří konstrukce se nepředpokládá provedení systémové parotěsné vrstvy ve skladbě stropní konstrukce mezi vytápěným přízemím a nevytápěným půdním prostorem. V zimním období tak může docházet k prostupu teplého vlhkého vzduchu do chladnější části konstrukce nebo do půdního prostoru, kde může za nepříznivých podmínek docházet ke kondenzaci vodní páry. Tento stav může dlouhodobě přispívat ke zvýšenému vlhkovému namáhání dřevěných prvků stropu, degradaci násypových vrstev, poruchám povrchových úprav a ke vzniku biologického napadení dřeva.

**Foto:** Podlaha půdy

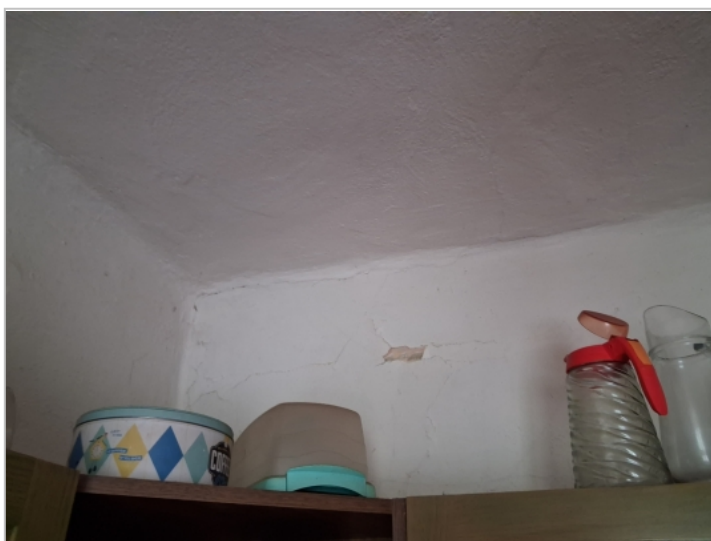
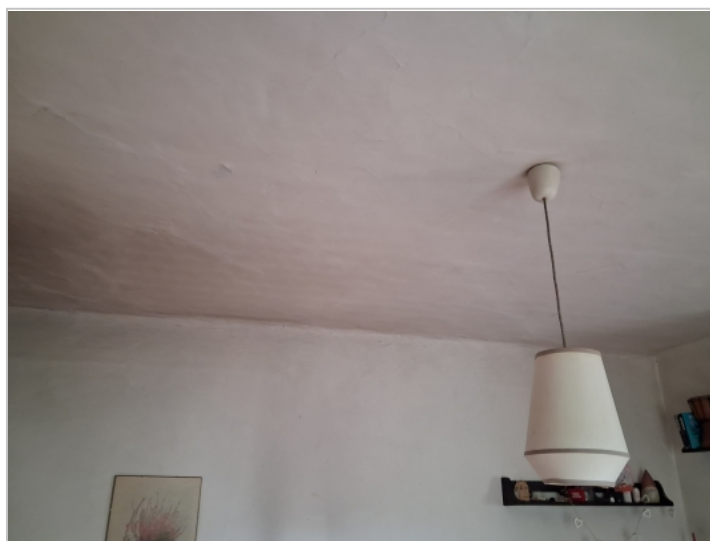
Dále bylo zjištěno, že v povrchových úpravách stropních konstrukcí a v místech napojení vodorovných konstrukcí na navazující zděné stěny jsou patrné lokální trhliny. Tyto poruchy mohou souviset s průhybem stropních konstrukcí, jejich dotvarováním a rozdílnými deformacemi navazujících konstrukcí vlivem dlouhodobého zatížení a působení vlhkosti.

**Foto:** Trhliny v místě styku stropní a svislé kce.

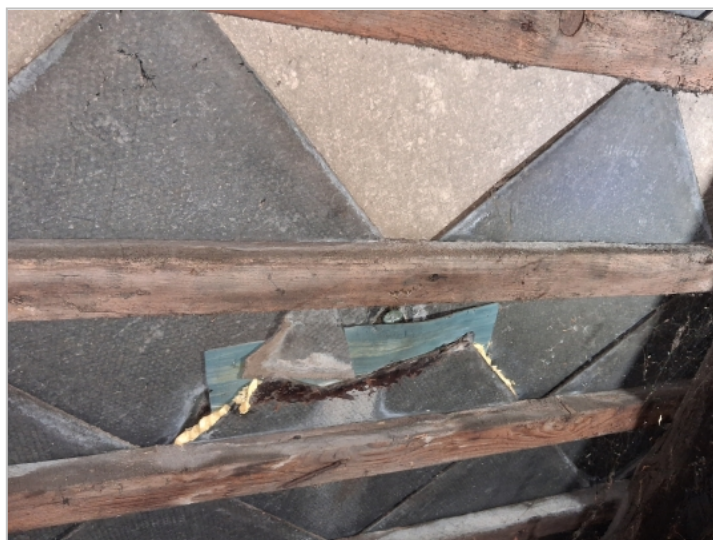
Při místním šetření bylo zjištěno, že střešní skladba je provedena bez doplňkové hydroizolační vrstvy. V kombinaci s celkovým stářím a opotřebením eternitové střešní krytiny bylo zjištěno lokální zatékání do konstrukce střechy a navazujících konstrukcí objektu. Především na severní straně jsou šablony ve spárách zarostlé mechem, některé jsou popraskané nebo ulomené. S ohledem na stáří krytiny nelze vyloučit přítomnost azbestu. Celkově lze konstatovat, že krytina je již na konci životnosti. Vlivem dlouhodobého zatékání může docházet ke zvyšování vlhkostního zatížení dřevěných konstrukcí krovu a stropů, jejich postupné degradaci a zhoršování mechanických vlastností konstrukcí.

Foto: Oprava krytiny

- Celková rekonstrukce střechy včetně nosné konstrukce.
- Oprava vlhkostních poruch a degradovaných povrchových úprav po odstranění příčin zatékání.
- Návrh rekonstrukce střechy koordinovat s prověřením stropních konstrukcí nad prvním nadzemním podlažím.

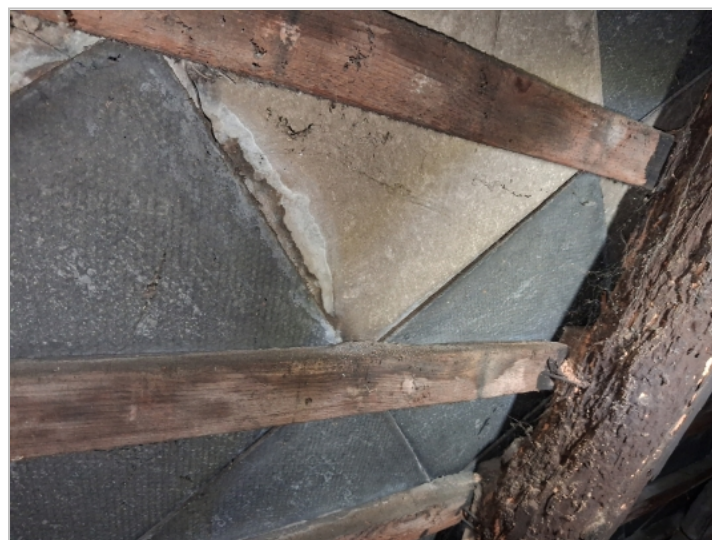
Foto: Poškozená krytina

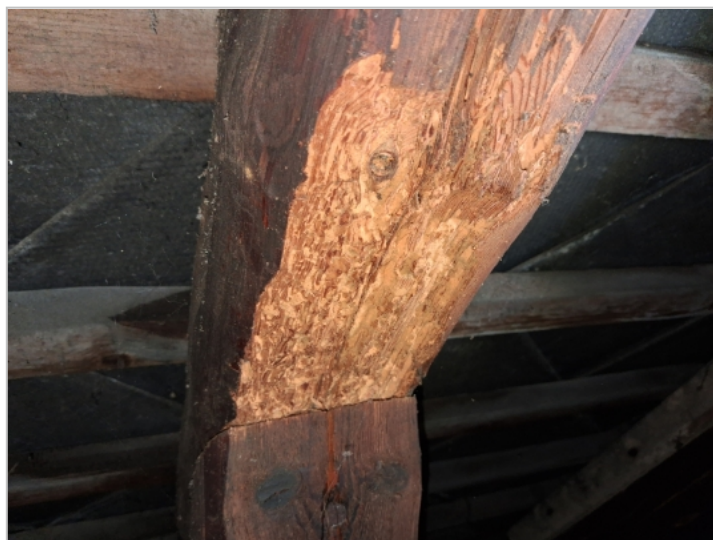
Dále bylo zjištěno, že v půdním prostoru dochází lokálně k degradaci některých dřevěných prvků krovu vlivem dlouhodobého působení vlhkosti a vlivem biotického napadení. S ohledem na absenci doplňkové hydroizolační vrstvy nelze vyloučit další pronikání srážkové vody do konstrukce střechy zejména při větrných a přívalových srážkách. Dlouhodobé vlhkostní zatížení může vést k dalšímu rozvoji biologické degradace dřevěných prvků, jejich dotvarování a lokálním deformacím střešní konstrukce.

**Foto:** Degradace krokve u napojení podpěry

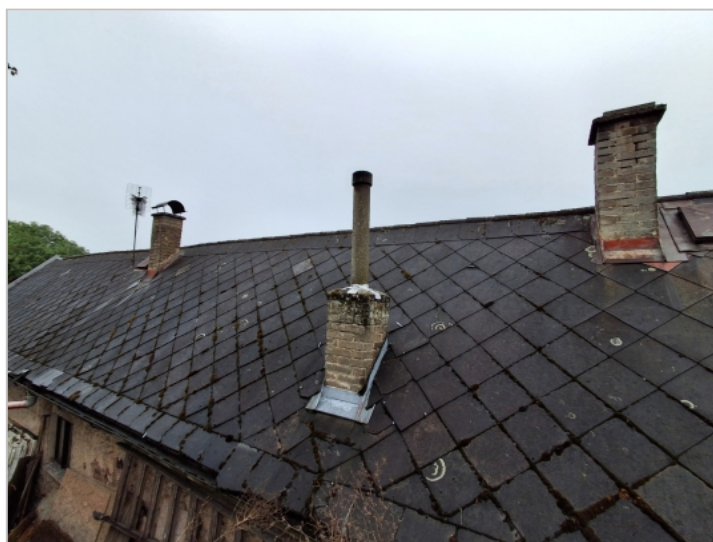
**Foto:** Zděná komínová tělesa

Bylo zjištěno, že zdivo komínových těles vykazuje materiálovou degradaci vlivem stáří a dlouhodobé expozice povětrnostním vlivům. Především u dvou horních těles dochází k erozi spár a drolení cihel, což oslabuje stabilitu komínové hlavy. Na nevyužívaných komínových tělesech chybí krycí stříšky. Vlivem zatékání srážkové vody do komínového průduchu může docházet k degradaci zdiva komína, zhoršení funkce komínového tělesa a zvýšenému vlhkostnímu zatížení navazujících konstrukcí.

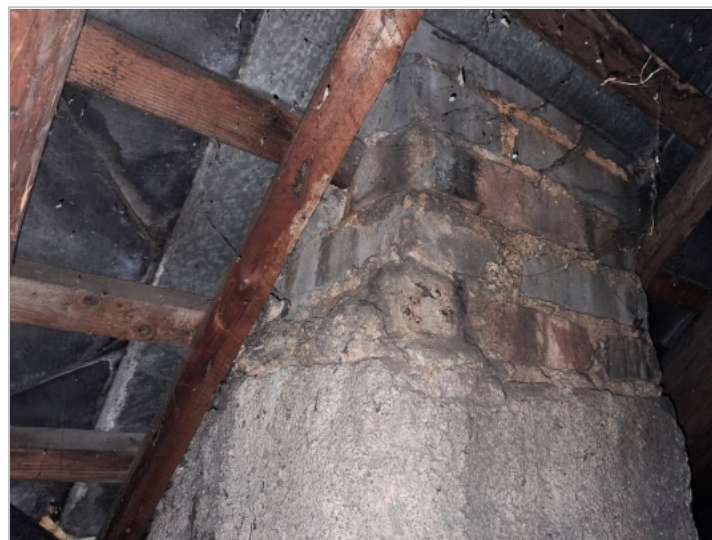
**Foto:** Dřevěné prvky krovu v těsné blízkosti ko...

Dále bylo zjištěno, že v půdním prostoru jsou některé hořlavé konstrukce umístěny ve vzdálenosti menší než 50 mm od povrchu komínového tělesa. Vlivem nedostatečné odstupové vzdálenosti nelze vyloučit zvýšené teplotní namáhání navazujících hořlavých konstrukcí a s tím spojené zvýšené požární riziko.

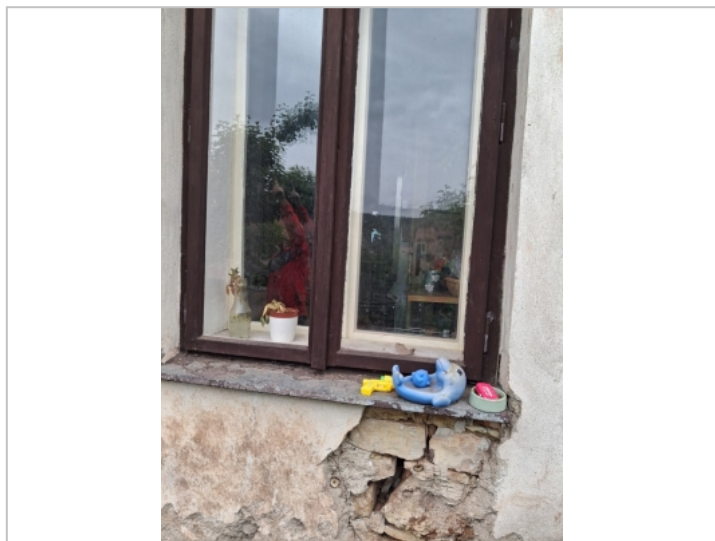
Při místním šetření bylo zjištěno, že venkovní okenní parapety postrádají boční systémové ukončení do ostění. Plechové parapety sice mají u ostění provedeny svislé ohyby, ale ty jsou překryty vnější omítkou, která dosedá až na plochu parapetů. To způsobuje vztlínání srážkové vody do omítky vnějšího ostění.

Vlivem absence funkčního oplechování parapetů dochází ke stékání vody po fasádě, zvýšenému vlhkostnímu zatížení obvodových konstrukcí a degradaci povrchových úprav i nosného zdiva v okolí okenních otvorů.

**Foto:** Nefunkční oplechování parapetů

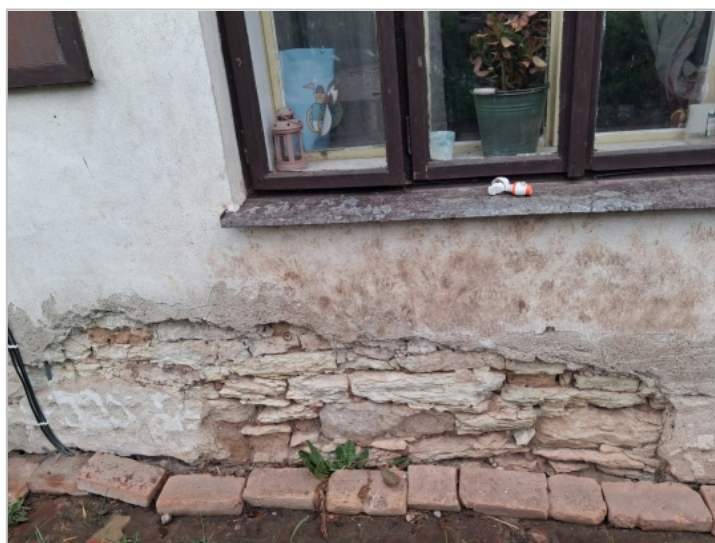
**Foto:** Sokl jižní fasády

Při místním šetření byly zjištěny rozsáhlé poruchy povrchových úprav, zejména v soklové části objektu, v okolí okenních otvorů, v místech napojení klempířských prvků a podél okapové hrany. Jedná se především o opadávání a odfukování omítek, trhliny, lokální dutiny, mapy po vlhkosti, biologické znečištění a degradaci povrchové vrstvy omítky. V soklových partiích je patrné dlouhodobé vlhkostní namáhání zdiva, pravděpodobně v souvislosti se vztlínající zemní vlhkostí, odšťikující srážkovou vodou, nedostatečným odvodněním okolních ploch a absencí nebo nefunkčností vodorovných hydroizolačních vrstev.

S ohledem na zjištěný stav vnějších povrchů jej lze hodnotit jako nevyhovující, a je nutná celková rekonstrukce. Bez provedení sanace vlhkosti, opravy klempířských prvků, odstranění nesoudržných vrstev a obnovy vhodného omítkového systému nelze vyloučit další postupnou degradaci fasády a navazujícího zdiva.

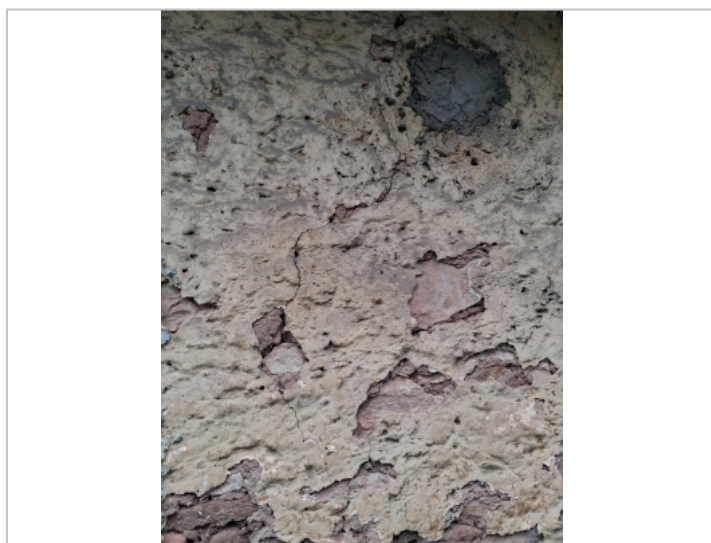
**Foto:** Trhliny na severní fasádě

Na fasádě byly dále zjištěny lokální svislé a nepravidelné trhliny, zejména v ploše omítky a v místech návaznosti rozdílných materiálů nebo dodatečných oprav. Tyto trhliny mohou souviset s objemovými změnami zdiva a omítek, rozdílnou tuhostí původního zdiva a novodobých vysprávek, dlouhodobým vlhkostním namáháním, případně s lokálními pohyby konstrukcí. V místech pod střešní římsou a u klempířských prvků jsou patrné stopy po zatékání a znečištění fasády, což může indikovat netěsnosti nebo nedostatečnou funkčnost odvodnění střechy.

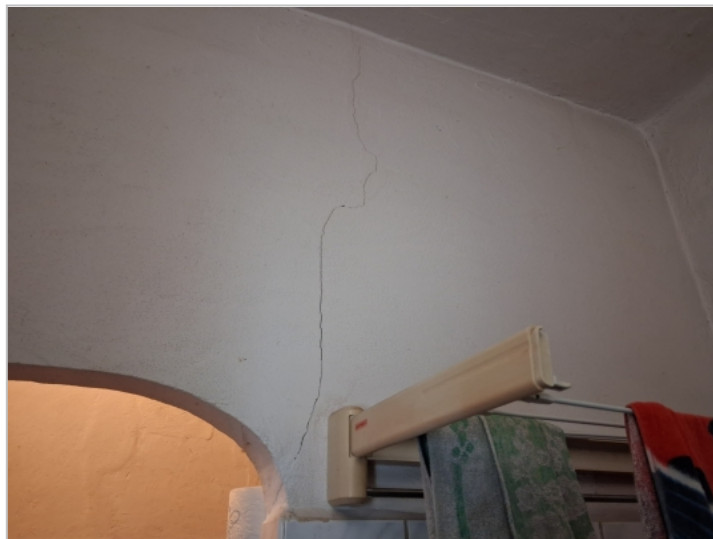
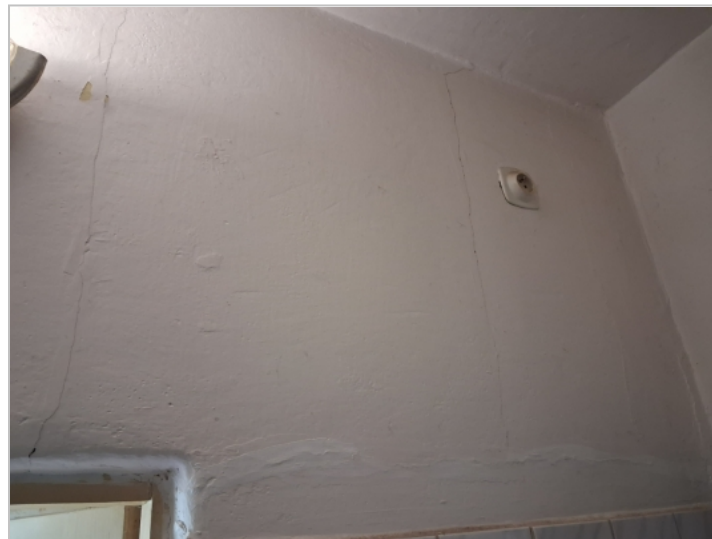
**Foto:** Trhliny ve vnitřních povrchových úpravách

Na vnitřních omítkách byly zjištěny lokální trhliny, zejména v nenosných konstrukcích, v místech nadpraží dveřních otvorů, nad průchodem v koupelně a na rozhraní stěn a stropních konstrukcí. Jedná se zejména o svislé, šikmé a nepravidelné trhliny v ploše omítek a v návaznosti na stavební otvory. Tyto poruchy mohou být vyvolány deformacemi navazujících konstrukcí, průhybem nebo dotvarováním stropních konstrukcí.

- Odstranění příčin zvýšeného vlhkostního zatížení konstrukcí, především realizací vodorovné hydroizolace podlahy a nuceným odvětráváním koupelny.
- Komplexní řešení nových vnitřních povrchových úprav koordinovat s realizací vodorovné hydroizolace podlahy, rekonstrukcí vnitřních rozvodů a případnou výměnou oken.
- Lokální oprava trhlin a degradovaných omítkových vrstev.

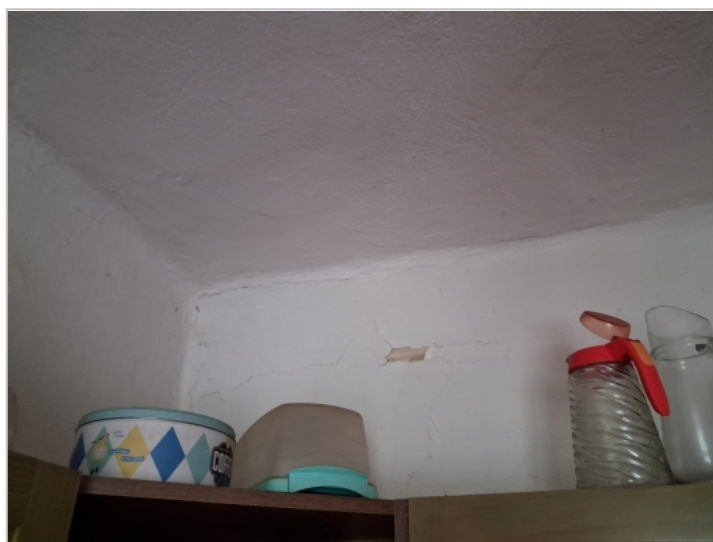
**Foto:** Trhliny ve vnitřních povrchových úpravách

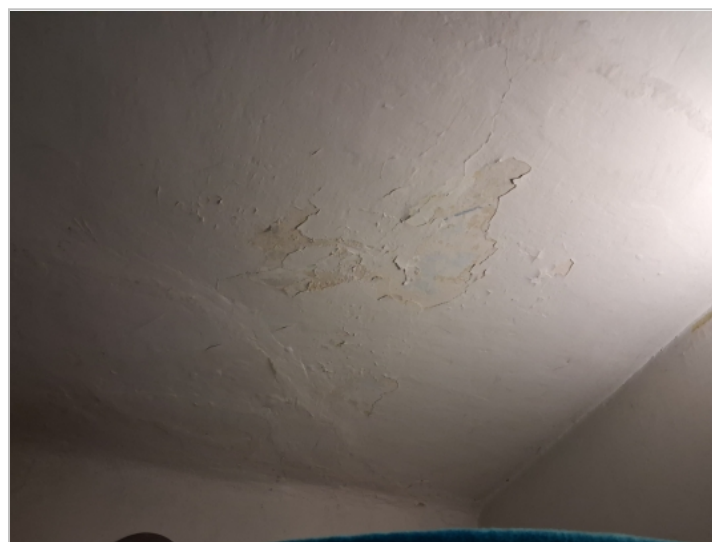
**Foto:** Strop nad sprchovým koutem

Lokálně byly zjištěny také poruchy maleb a omítek na střepech, v koupelně nasvědčuje odlupování povrchových vrstev stropu nad sprchovým koutem předchozímu vlhkostnímu namáhání, které je pravděpodobně způsobeno nedostatečným odvětráním koupelny. Keramické obklady v kuchyni a koupelně nevykazují viditelné poruchy. Celkově jsou vnitřní povrchy hodnoceny jako opotřebené, s lokálními poruchami vyžadujícími opravu a ověření příčin vzniku trhlin a vlhkostních projevů.

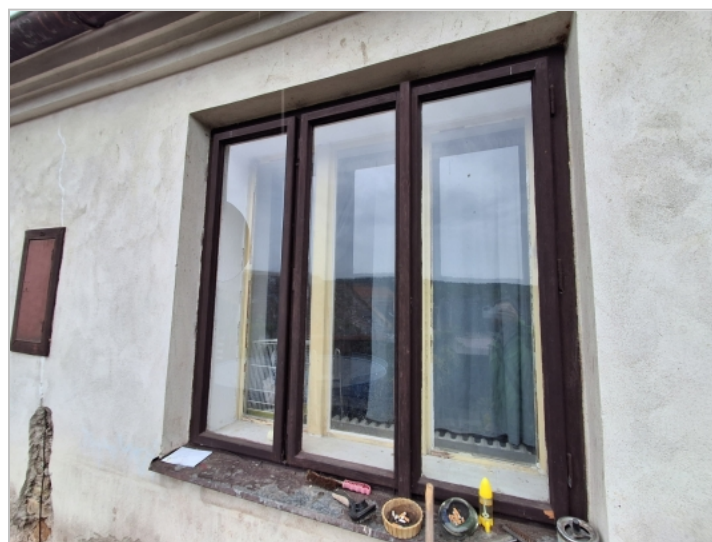
Při místním šetření bylo zjištěno, že výplně otvorů vykazují známky opotřebení odpovídající stáří konstrukcí. Lokálně byly zjištěny degradované nátěry, netěsnosti a opotřebení povrchových úprav dřevěných prvků. Zásadní závadou je chybějící větší kus zasklení vnějšího rámu u jednoho špaletového okna na jižní fasádě, což při hnaném dešti způsobuje masivní průnik srážkové vody do svislých nosných konstrukcí. Vlivem celkového stáří výplní a jejich nižší vzduchotěsnosti dochází ke zvýšeným tepelným ztrátám objektu a lokálnímu zatékání do navazujících stavebních prvků.

**Foto:** Rozbité zasklení vnějšího rámu

- Okamžitá oprava zasklení vnějšího rámu poškozeného špaletového okna, pokud nedojde co nejdříve k výměně stávajících výplní otvorů.
- Osazení nových výplní otvorů s lepšími tepelně-technickými vlastnostmi.
- Provedení nových vzduchotěsných detailů osazení výplní otvorů - provedení vzduchotěsného napojení připojovacích spár konstrukcí na obálce budovy.
- Výměnu výplní okenních a dveřních otvorů koordinovat s provedením fasády objektu.

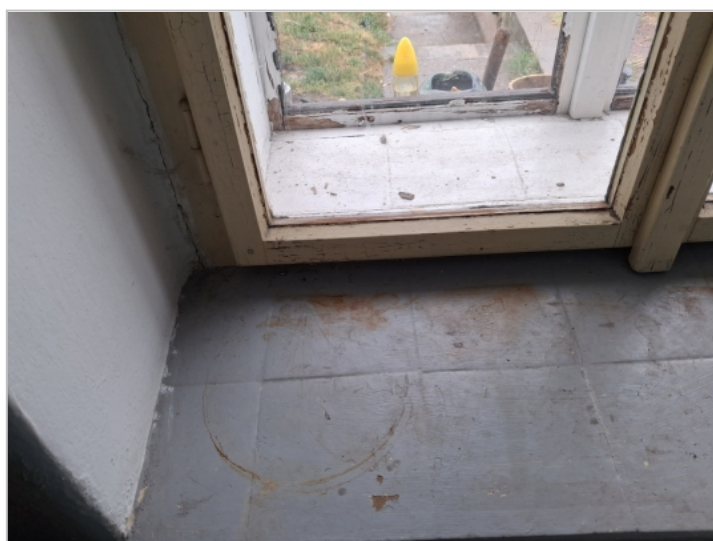
**Foto:** Vnitřní parapet poškozeného okna

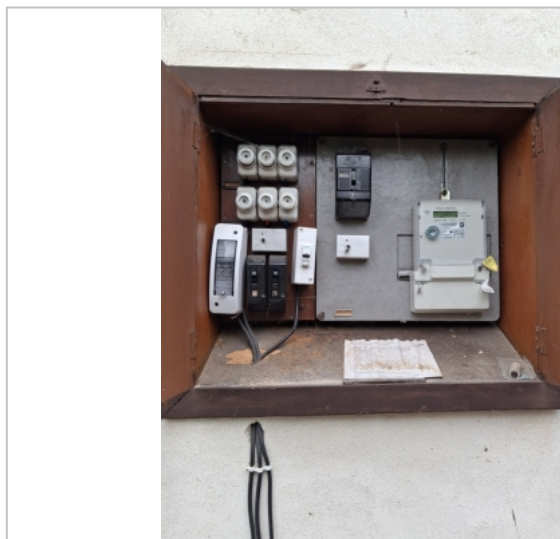
Elektroinstalace objektu je provedena převážně jako starší instalace, s dílčími novějšími úpravami a doplněním některých prvků. Hlavní elektroměrový a rozvodný prostor je umístěn ve venkovní skříni na fasádě objektu. Ve skříni jsou patrné starší pojistkové prvky, starší jistící a spínací prvky a novější elektroměr. Část rozvodů je vedena po povrchu fasády.

**Foto:** Elektroměr a původní pojistky

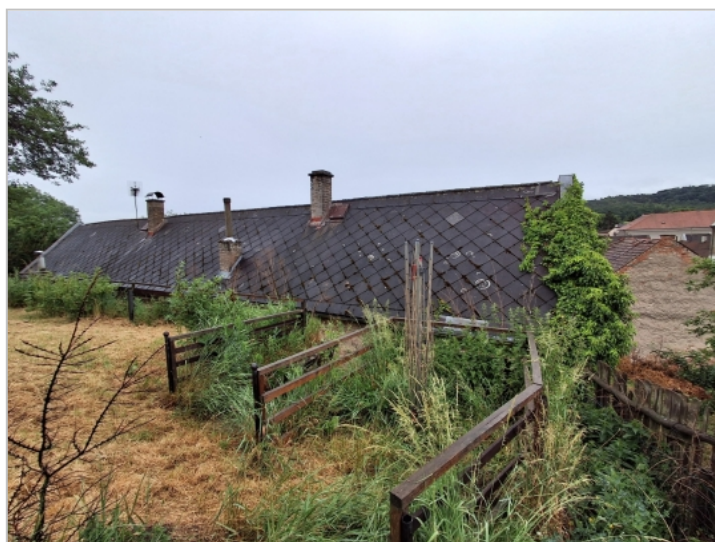
**Foto:** Absence hromosvodu

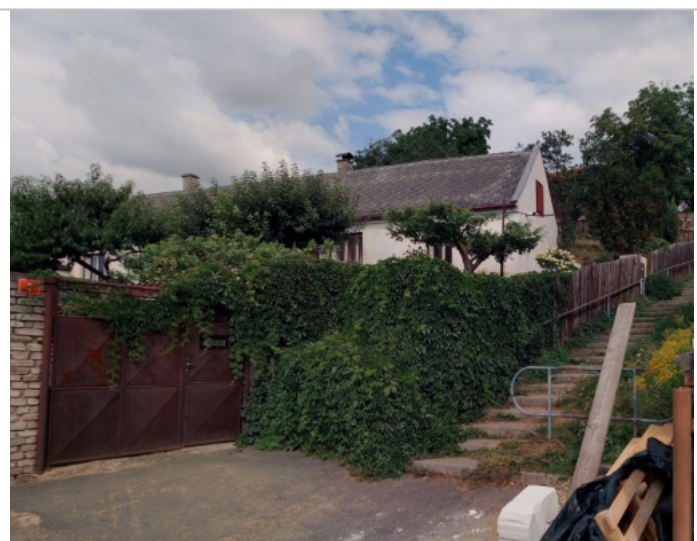
Při místním šetření bylo zjištěno, že svažitost terénu v severní části objektu negativně ovlivňuje odtok povrchových a srážkových vod v okolí stavby. Objekt tvoří překážku přirozenému odtoku vody po terénu, přičemž vlivem nedostatečně řešeného odvodnění může docházet k akumulaci vody při severní straně objektu a zvýšenému vlhkostnímu zatížení základů a navazujících konstrukcí.

**Foto:** Pohled z přilehlé komunikace

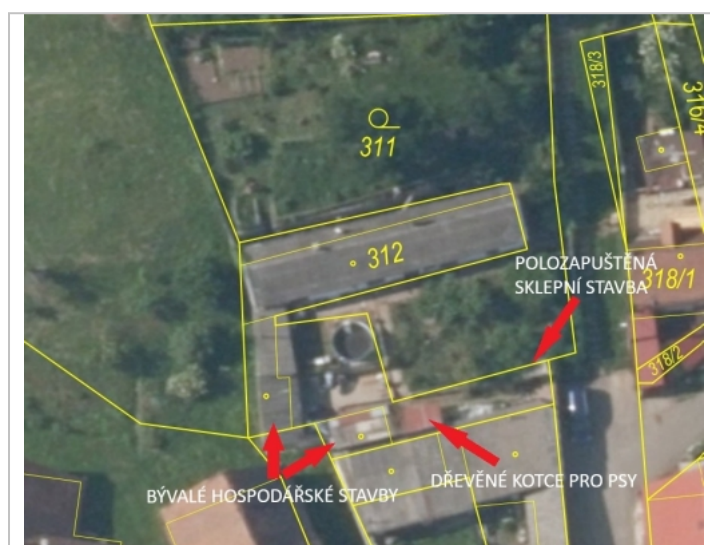
Dále bylo zjištěno, že vedlejší stavby stojící na jižní a východní hranici pozemku nejsou evidovány v katastru nemovitostí. Při místním šetření nebylo doloženo stavební povolení ani kolaudační dokumentace k těmto stavbám. Nebylo tak možné ověřit soulad skutečného provedení staveb s povoleným stavem.

**Foto:** Vyznačení v katastrální mapě
