# TECHNICKÝ PRŮKAZ NEMOVITOSTI

Rodinný dům

Adresa: Pod Kozincem 7  
273 05, Svinařov

Datum zpracování: 24.06.2026

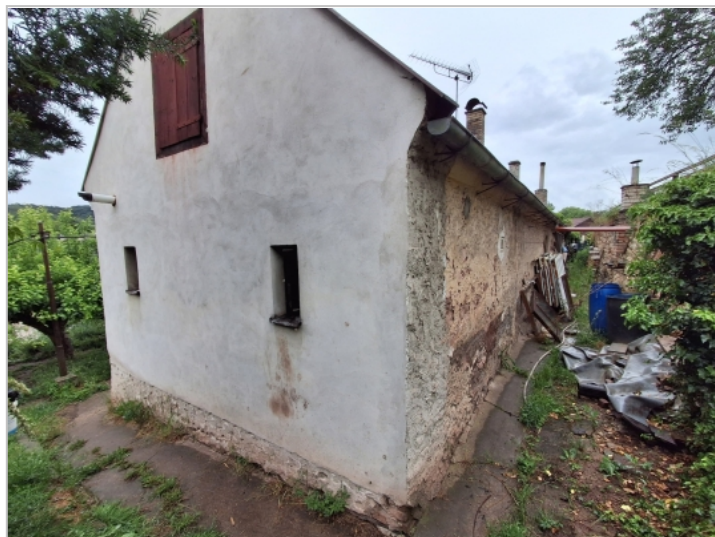
Základové konstrukce jsou s ohledem na stáří objektu přes 140 let pravděpodobně provedeny z kamenné rovnaniny. Objekt je částečně podsklepený pouze jedním sklípkem, který je umístěn severně převážně mimo půdorys nadzemní části domu. Při místním šetření nebylo možné ověřit skutečný rozsah, stav ani hloubku založení objektu. S ohledem na stáří objektu se předpokládá spíše mělké založení základových konstrukcí, což je pro objekty obdobného typu a stáří typické. Dům je osazen do svažitého terénu, který klesá ze severní strany směrem k jihu.

Foto: Severovýchodní pohled

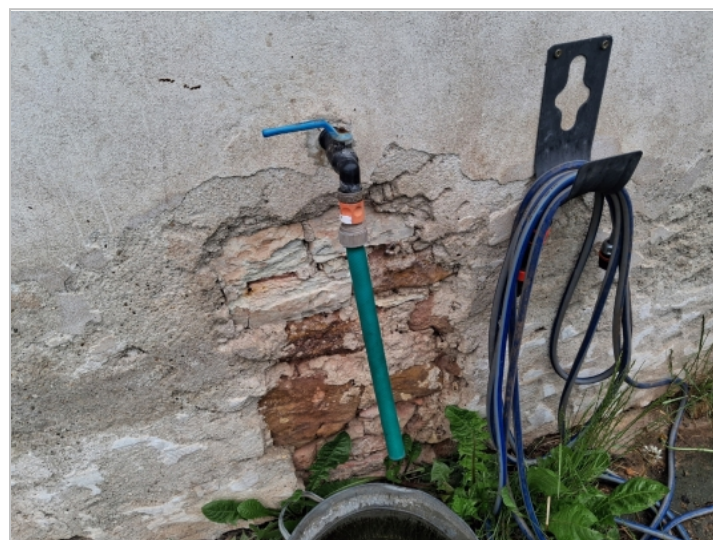
Dále bylo zjištěno, že soklová část objektu není tepelně izolována. V kombinaci s vlhkostním zatížením a možným promrzáním konstrukcí v oblasti základové spáry byly na navazujících konstrukcích zjištěny lokální trhliny a výrazná degradace povrchových úprav. Dlouhodobé působení těchto vlivů může vést ke zvýšenému namáhání základových a obvodových konstrukcí objektu.

**Foto:** Sokl jižní fasády

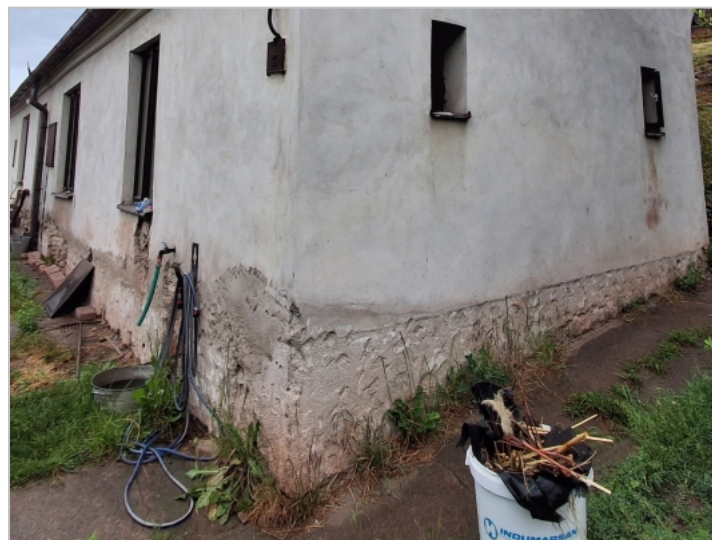
Při místním šetření nebylo možné vizuálně ověřit, v jaké kvalitě a v jakém stavu je provedena hydroizolace spodní stavby v jejích jednotlivých částech. S ohledem na stáří objektu (pravděpodobně více než 130 let) lze předpokládat, že zcela absentuje. Pouze v severovýchodním rohu budovy je patrná dodatečná vodorovná hydroizolace metodou podřezání zdiva s vložením izolačních asfaltových pásů. Její umístění je však na severní straně pod úrovní přilehlého terénu, což způsobuje její nefunkčnost. Na severní fasádě byly zjištěny projevy degradace povrchových úprav, vlhkostní poruchy zdiva a lokální degradace spár kamenného zdiva po celé výšce objektu. Na jižní straně, kde chybí okapový chodníček, je vnější omítka degradovaná především v nižších partiích, lokálně tam vnější omítka zcela chybí a obvodové kamenné zdivo soklu je obnažené.

**Foto:** Jihovýchodní roh

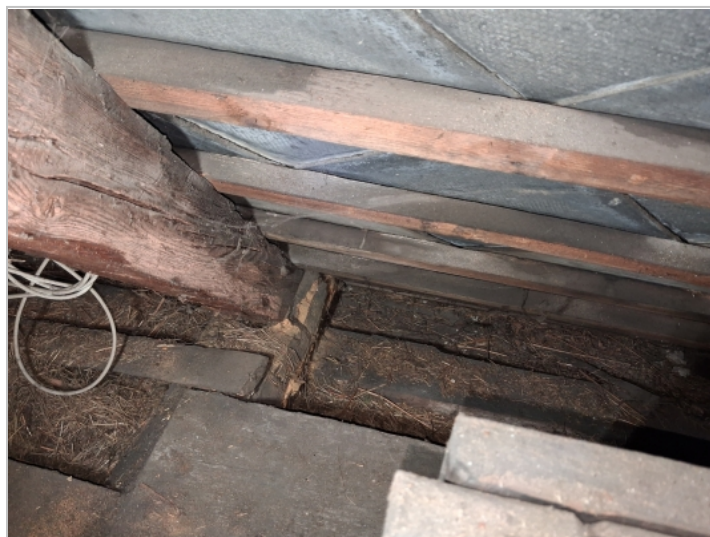
S ohledem na kombinaci dřevěných trámových stropů, zděných konstrukcí a krovu vyvozujícího vodorovné síly nelze zcela vyloučit riziko nedostatečného vodorovného ztužení objektu. Nebylo možné ověřit stav dřevěných trámů v konstrukci stropu pod půdou, které by měly zajišťovat vodorovnou tuhost objektu. V době místního šetření nebyly zjištěny významné statické poruchy nebo rozsáhlé trhliny nasvědčující havarijnímu stavu nosných stěn. Přesto může dlouhodobé působení deformací, vlhkostního zatížení a

**Foto:** Vodorovné ztužení vazným trámem

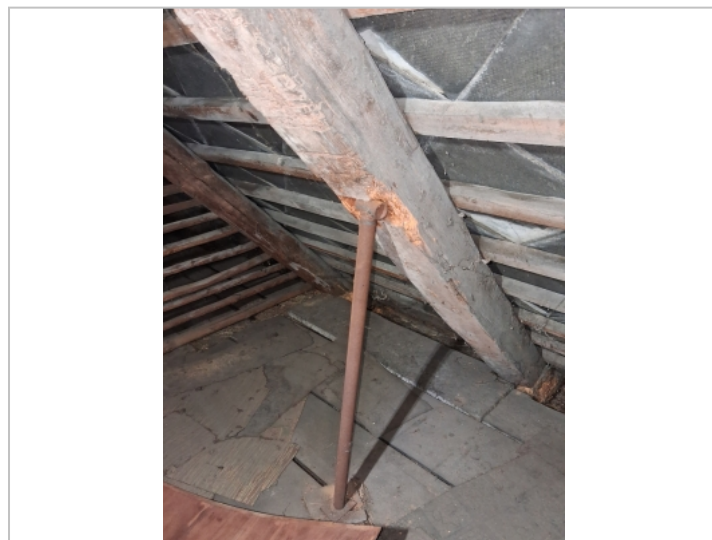
Dále bylo zjištěno, že v půdním prostoru dochází lokálně k degradaci některých dřevěných prvků krovu vlivem dlouhodobého působení vlhkosti a vlivem biotického napadení. S ohledem na absenci doplňkové hydroizolační vrstvy nelze vyloučit další pronikání srážkové vody do konstrukce střechy zejména při větrných a přívalových srážkách. Dlouhodobé vlhkostní zatížení může vést k dalšímu rozvoji biologické degradace dřevěných prvků, jejich dotvarování a lokálním deformacím střešní konstrukce.

**Foto:** Kovová podpěra krokve

- Celková rekonstrukce střechy včetně nosné konstrukce.
- Oprava vlhkostních poruch a degradovaných povrchových úprav po odstranění příčin zatékání.
- Návrh rekonstrukce střechy koordinovat s prověřením stropních konstrukcí nad prvním nadzemním podlažím.

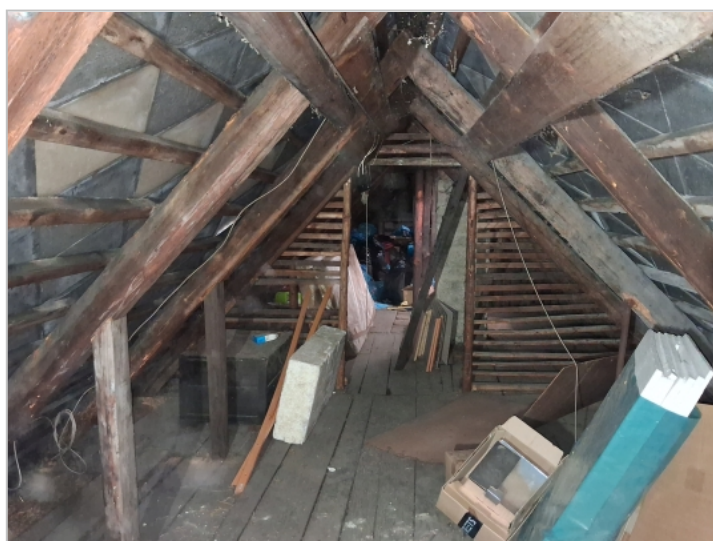
**Foto:** Konstrukce krovu

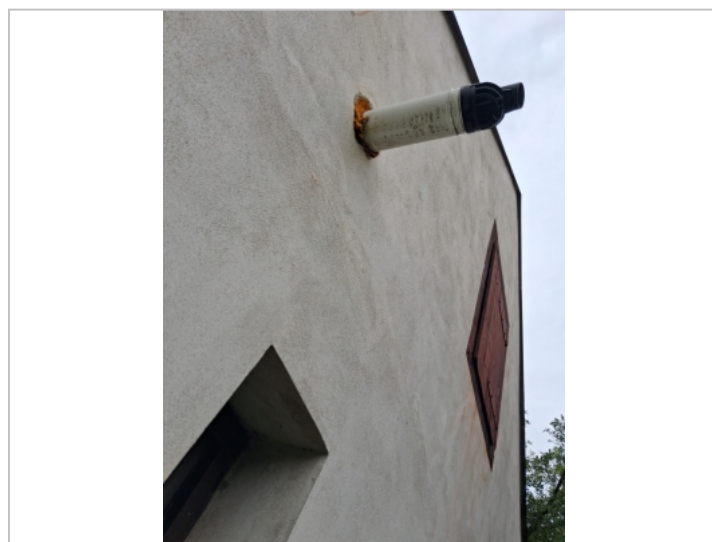
**Foto:** Odkouření plynového kotle

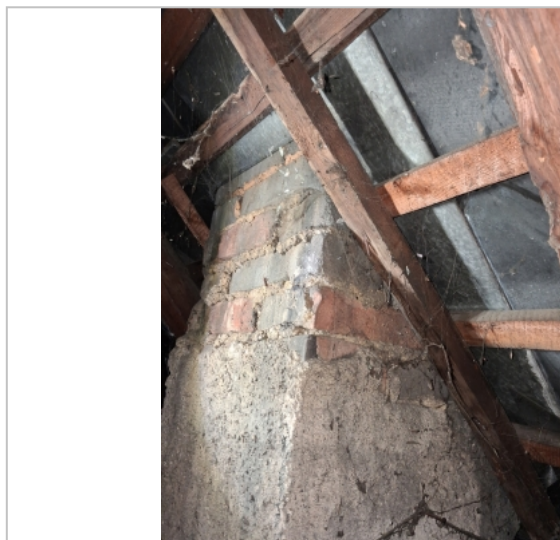
**Foto:** Dřevěné prvky krovu v těsné blízkosti ko...

Dále bylo zjištěno, že v půdním prostoru jsou některé hořlavé konstrukce umístěny ve vzdálenosti menší než 50 mm od povrchu komínového tělesa. Vlivem nedostatečné odstupové vzdálenosti nelze vyloučit zvýšené teplotní namáhání navazujících hořlavých konstrukcí a s tím spojené zvýšené požární riziko.

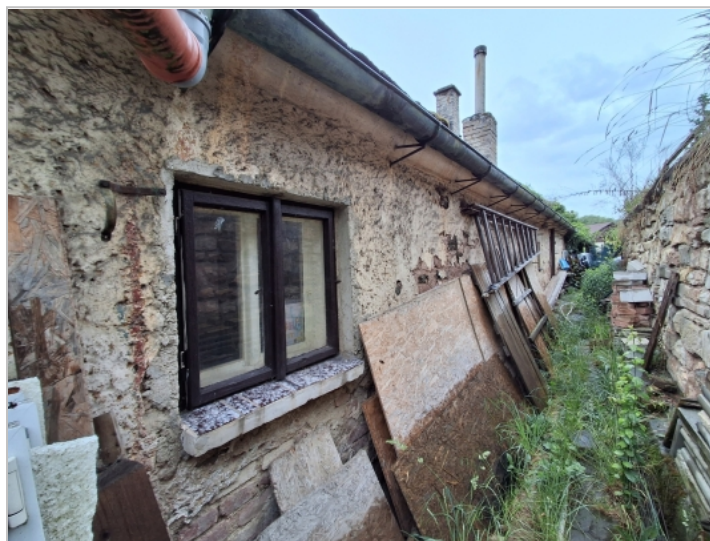
**Foto:** Keramický obklad parapetu

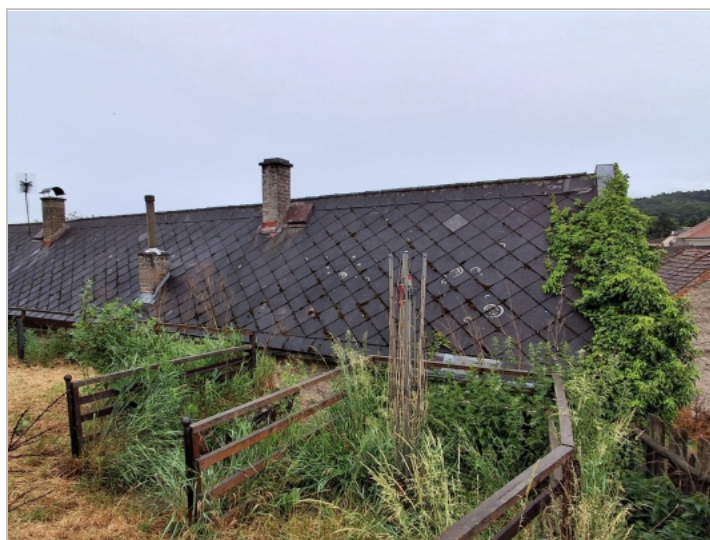
**Foto:** Severní část střechy

Dalším rizikovým faktorem jsou netěsnosti mezi krycí klempířskou a stavební konstrukcí u lemování komínů a styku štítového zdiva s oplechováním především u západního štítu, který nebylo možné vizuálně zkontrolovat z důvodu popínavé vegetace. Vegetace může oplechování poškodit, což při hnaném dešti vede k průniku srážkové vody do svislých konstrukcí.

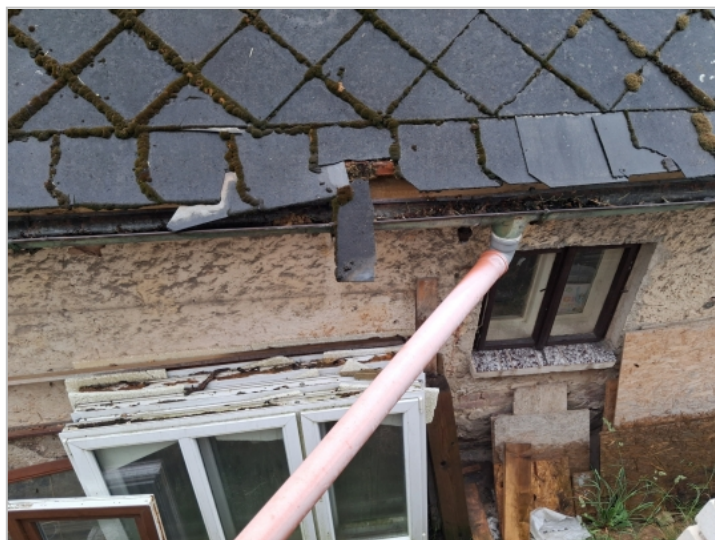
**Foto:** Odvodnění severní části střechy

Dále bylo zjištěno, že především severní podokapní žlab je silně znečištěn, což brání jeho funkci a minimálně v minulosti docházelo k přetékání dešťové vody na severní fasádu, což způsobilo výraznou degradaci povrchové úpravy této fasády. Stávající systém odvodnění střechy není řešen komplexně ve vazbě na odvodnění okolního terénu. Vlivem neřízeného odvádění srážkových vod může docházet ke zvýšenému vlhkostnímu zatížení konstrukcí v oblasti paty objektu a navazujících základových konstrukcí.

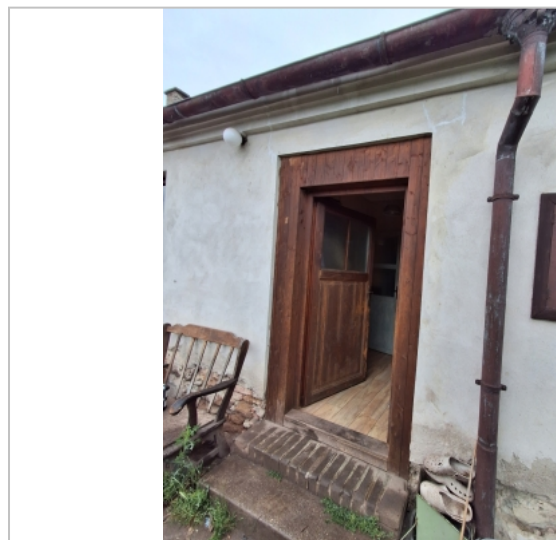
V rámci místního šetření byl rovněž identifikován negativní stav odvodnění sedlové střechy, který má přímý vliv na obvodové stěny. Především u odvodnění jižní části střechy je střešní svod veden k patě zdiva. V případě likvidace srážkové vody u paty zdiva objektu hrozí vsakování přímo k základům domu, což může způsobit lokální zvodnění základové spáry těchto konstrukcí. Základové konstrukce domu jsou především na jižní straně vlivem svažitého terénu obnaženy. V důsledku toho dochází k přímému promrzání základové spáry, což v kombinaci s vysokou vlhkostí podloží vede k mrazovému zdvihání základů, snižování únosnosti základové půdy a následné degradaci konstrukce.

**Foto:** Odvodnění jižní části střechy

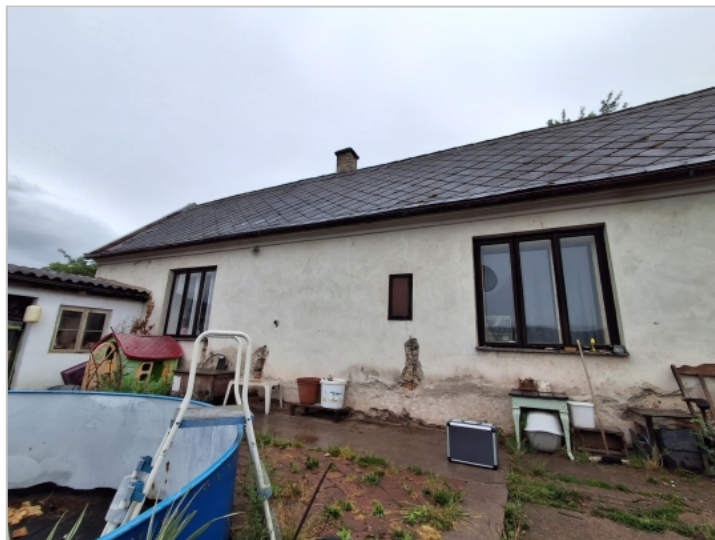
Vnější povrch obvodových konstrukcí je tvořen převážně vápenocementovou, případně vápennou omítkou na smíšeném kamenném a cihelném zdivu. Objekt není opatřen kontaktním zateplovacím systémem. V soklové části a lokálně v plochách fasády je omítková vrstva ve značném rozsahu degradovaná, místy zcela chybí a je obnaženo podkladní zdivo. Povrch severní fasády vykazuje rozdílnou strukturu a kvalitu provedení, což nasvědčuje opakovaným lokálním opravám v minulosti, jsou zde patrné cementové vysprávkky, které mohou mít odlišné difúzní vlastnosti než původní historické zdivo a omítkové vrstvy.

**Foto:** Západní část jižní fasády

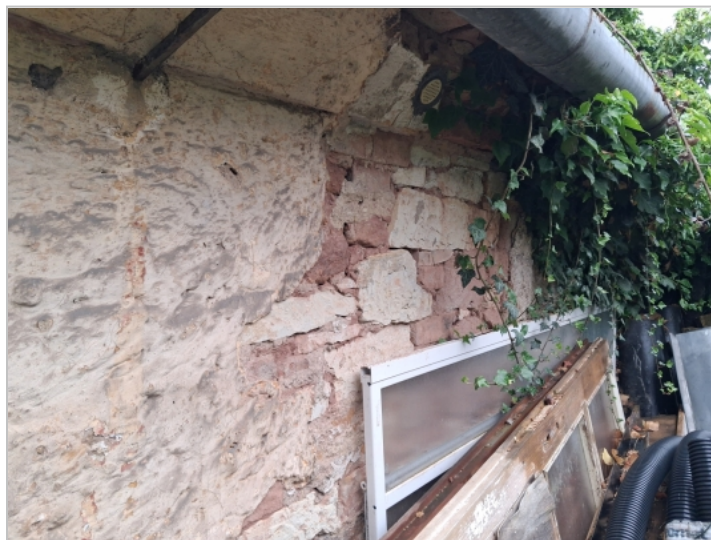
**Foto:** Západní část severní fasády

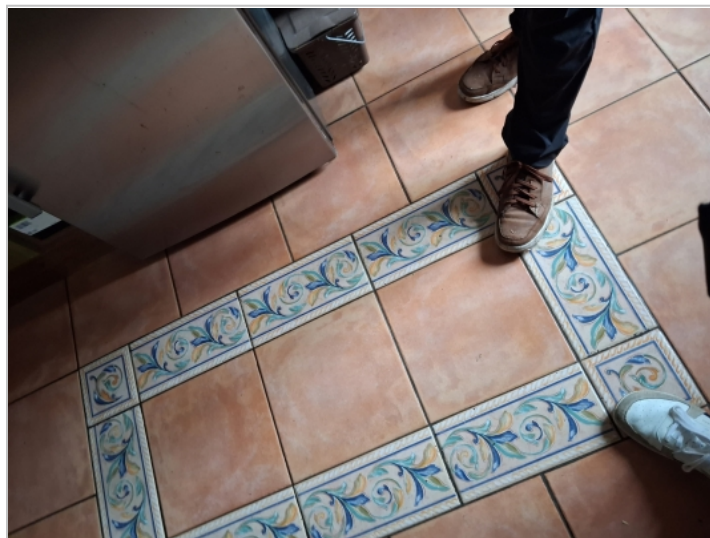
Foto: Dlažba v kuchyni

Při místním šetření bylo zjištěno poškození spár laminátové podlahy, lokálně s otevřením spojů a degradací hran lamel. Uvedený stav může souviset s dlouhodobým užíváním, lokálními deformacemi podkladu nebo objemovými změnami materiálu v důsledku působení vlhkosti. V prostoru kuchyně bylo dále zjištěno vyboulení keramické dlažby, které může být způsobeno také deformací podkladních vrstev v souvislosti s vlhkostním namáháním skladby podlahy.

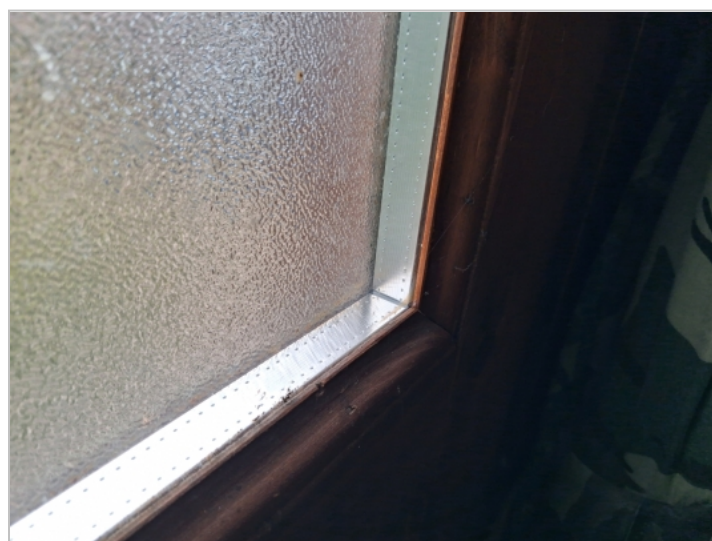
**Foto:** Zasklení vstupních dveří

Technické řešení výplní otvorů neodpovídá současným požadavkům na tepelně-technické vlastnosti obálky budovy. V kombinaci s absencí zateplení obvodových konstrukcí může docházet ke zvýšenému ochlazování navazujících konstrukcí, vzniku tepelných mostů a lokálnímu zvýšení vlhkostního zatížení v okolí okenních a dveřních otvorů.

- Okamžitá oprava zasklení vnějšího rámu poškozeného špaletového okna, pokud nedojde co nejdříve k výměně stávajících výplní otvorů.
- Osazení nových výplní otvorů s lepšími tepelně-technickými vlastnostmi.
- Provedení nových vzduchotěsných detailů osazení výplní otvorů - provedení vzduchotěsného napojení připojovacích spár konstrukcí na obálce budovy.
- Výměnu výplní okenních a dveřních otvorů koordinovat s provedením fasády objektu.

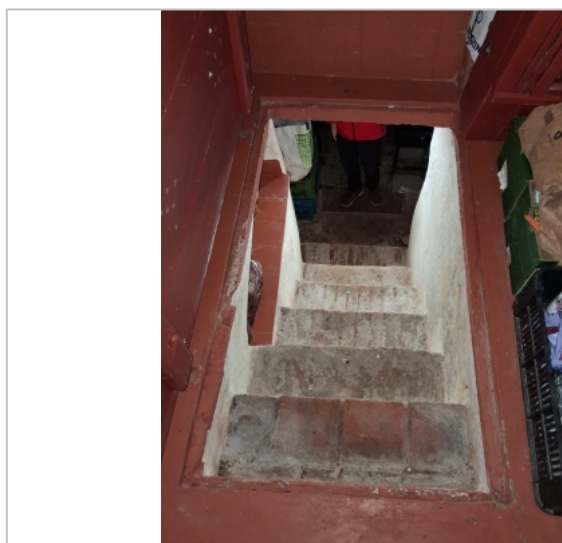
Přístup do sklípku je zajištěn vodorovným dřevěným poklopem zapuštěným do podlahy komory. Z řemeslného hlediska vykazuje konstrukce i kování (pásové tesařské závěsy) znaky původního, historicky hodnotného provedení s odpovídajícím provozním opotřebením. Z hlediska bezpečnosti a ergonomie užívání představuje toto řešení zvýšené riziko úrazu (pád do otvoru při otevřeném poklopu, absence zábradlí či ochranné bariéry) a vyžaduje zvýšenou opatrnost při manipulaci vzhledem k vyšší hmotnosti celodřevěného křídla. Poklop v zavřeném stavu rovněž nevykazuje vzduchotěsnost, což může způsobovat pronikání chladu a zemní vlhkosti či radonu ze sklepa do nadzemního podlaží. Samotné schodiště do sklípku je jednoramenné se sedmi stupni, pochozí plocha stupňů je převážně tvořena plnými cihlami. Schodiště není vybavené madlem, je strmé s vyšší konstrukcí jednotlivých stupňů, což odpovídá historickému charakteru hospodářských a skladových prostor.

**Foto:** Schodiště do sklípku

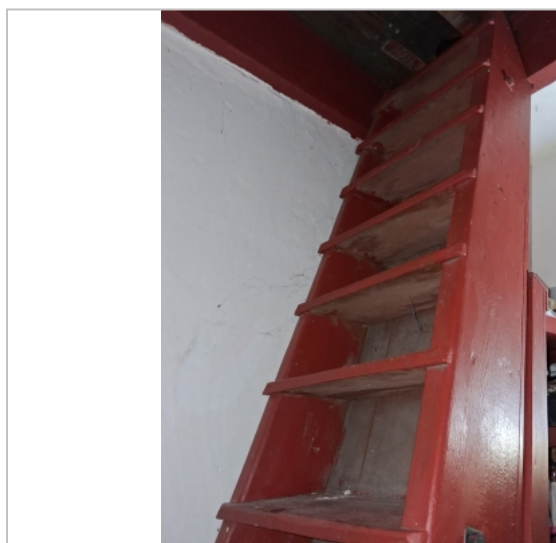
Přístup na půdu je po strmém schodnicovém dřevěném schodišti bez zábradlí. Jednoramenné schodiště na půdu je umístěné také v komoře, je zakončené vodorovným dřevěným poklopem zapuštěným do podlahy půdy. Není vybaveno osvětlením, vzhledem k strmosti a chybějícímu zábradlí hrozí bezprostřední riziko pádu.

**Foto:** Schodiště na půdu

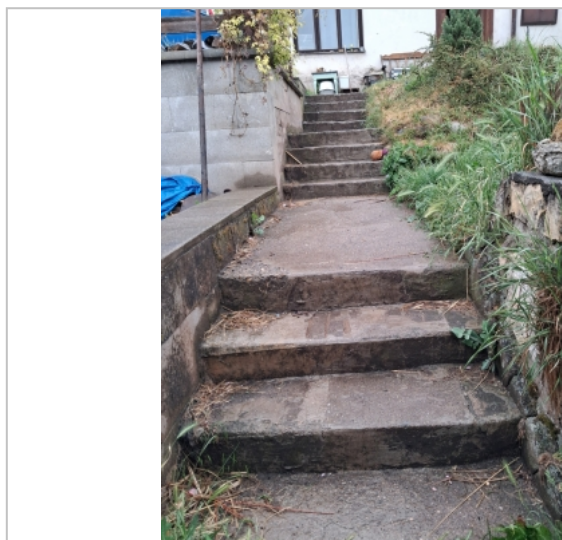
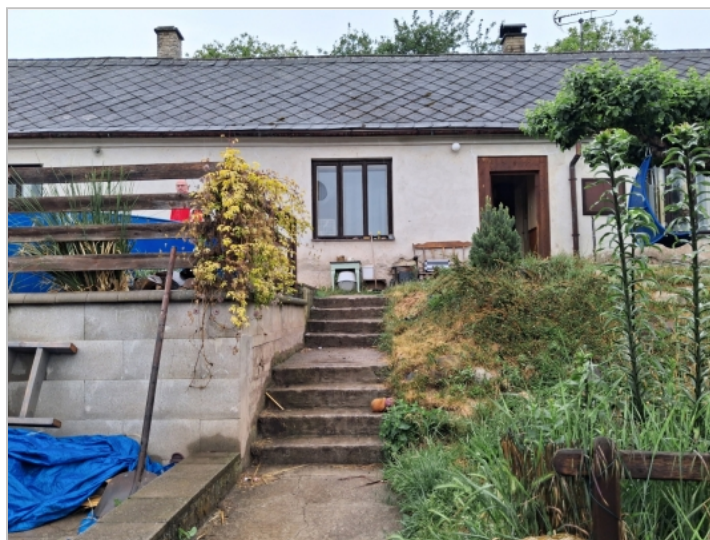
Přístup do domu od vstupní brány vede přes venkovní jednoramenná schodiště, která nejsou opatřena zábradlím. Vlivem absence ochranných prvků nelze vyloučit zvýšené riziko pádu osob při užívání schodišť, zejména za zhoršených klimatických podmínek nebo v zimním období.

**Foto:** Venkovní schodiště

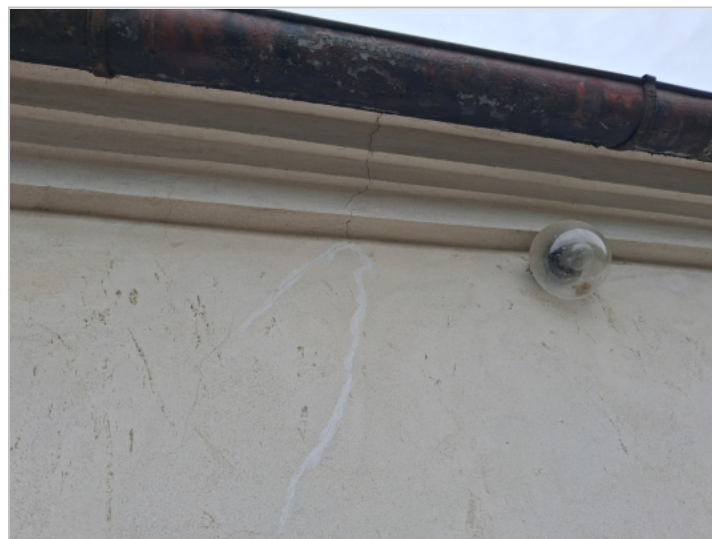
**Foto:** Vnější osvětlení

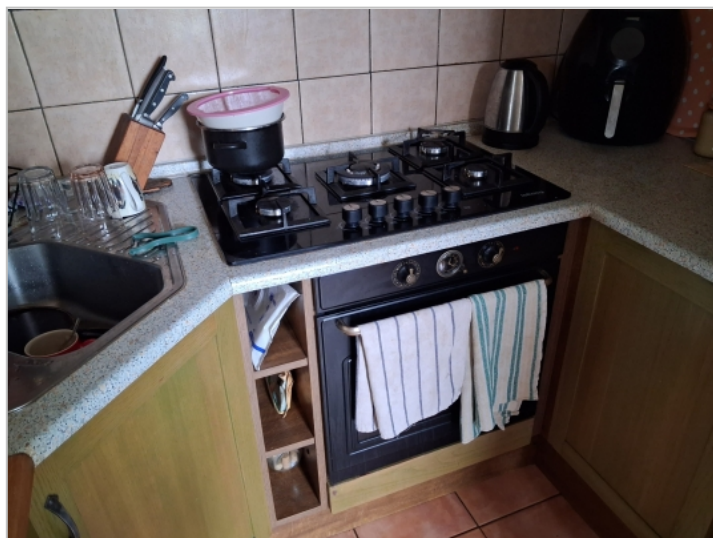
V objektu je instalována elektrická trouba, která představuje spotřebič s vyšším příkonem. S ohledem na předpokládané stáří většiny elektroinstalace je nutné ověřit, zda jsou příslušné elektrické okruhy, jištění, průřezy vodičů a ochranné prvky dimenzovány na současné zatížení a způsob užívání objektu.

**Foto:** Elektrická trouba

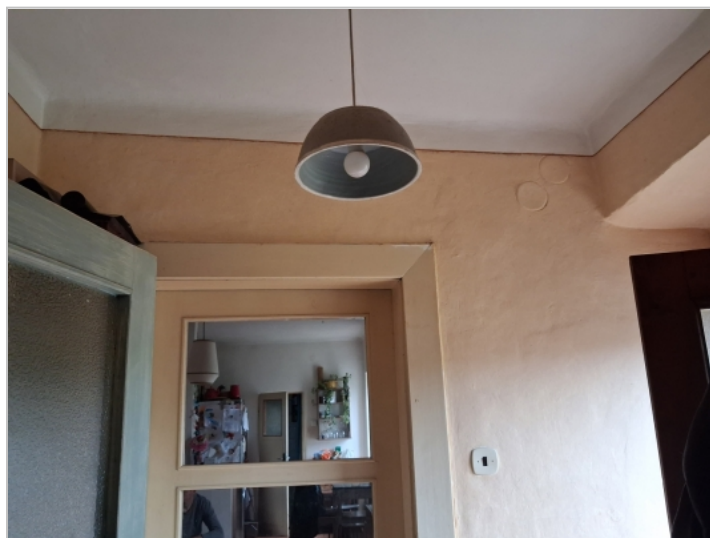
**Foto:** Starší vypínač

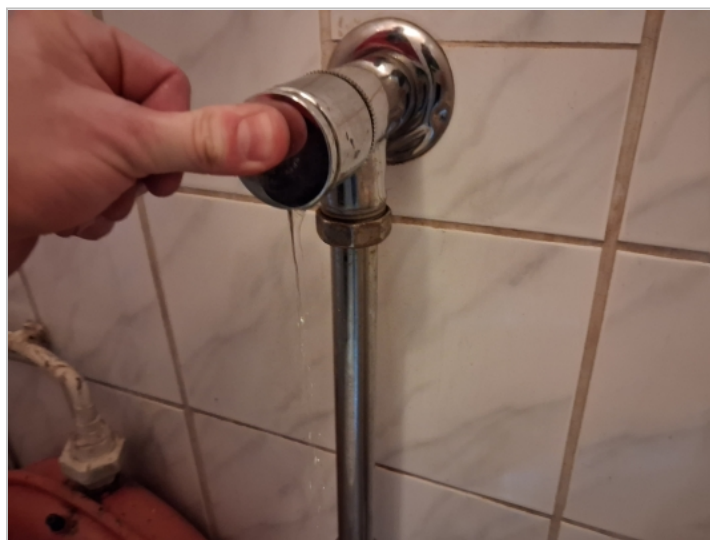
**Foto:** Protékající armatura

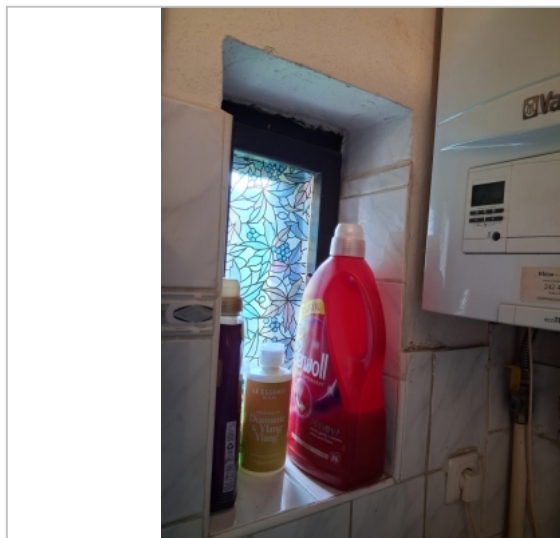
**Foto:** Přívod plynu ke kotli

Při místním šetření nebyla doložena revize k vnitřnímu plynovodu a připojeným zařízením. Přestože v průběhu prohlídky nebyly zjištěny známky úniku plynu ani jiné zjevné poruchy přístupných částí plynového zařízení, absence doložení jejich bezpečnosti odbornou revizí je zásadním legislativním nedostatkem.

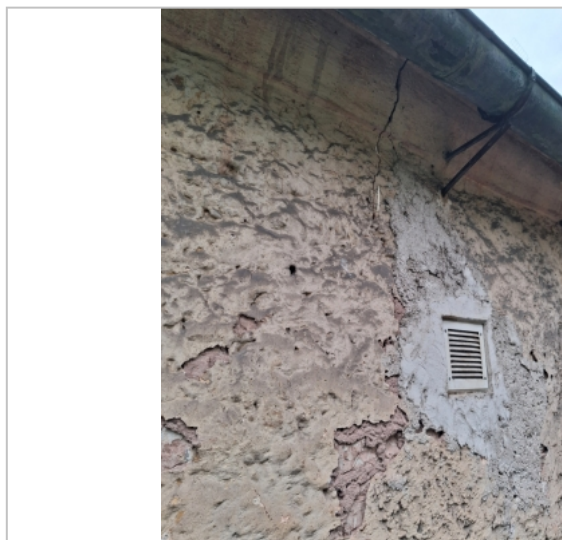
V rodinném domě není instalována centrální vzduchotechnika. Odvětrání kuchyně je řešeno přes digestoř, která pravděpodobně odvádí znečištěný vzduch přes větrací mřížku na severní fasádě. Funkčnost digestoře nebyla ověřena.

**Foto:** Větrací mřížka na severní fasádě

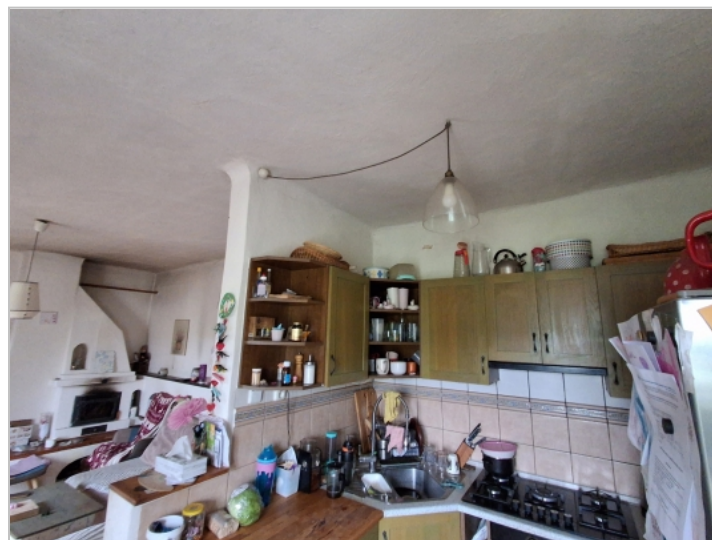
**Foto:** Digestoř nad plynovým sporákem

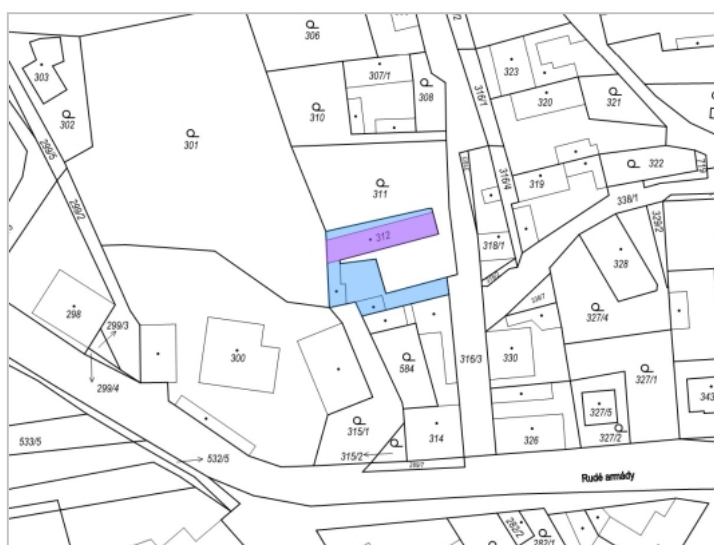
Dále bylo zjištěno, že vedlejší stavby stojící na jižní a východní hranici pozemku nejsou evidovány v katastru nemovitostí. Při místním šetření nebylo doloženo stavební povolení ani kolaudační dokumentace k těmto stavbám. Nebylo tak možné ověřit soulad skutečného provedení staveb s povoleným stavem.

**Foto:** Katastrální mapa
